OPINIA O STANIE TECHNICZNYM BUDYNKU

w Kozach przy ul. Szkolnej 4

Czerwiec - sierpień 2017

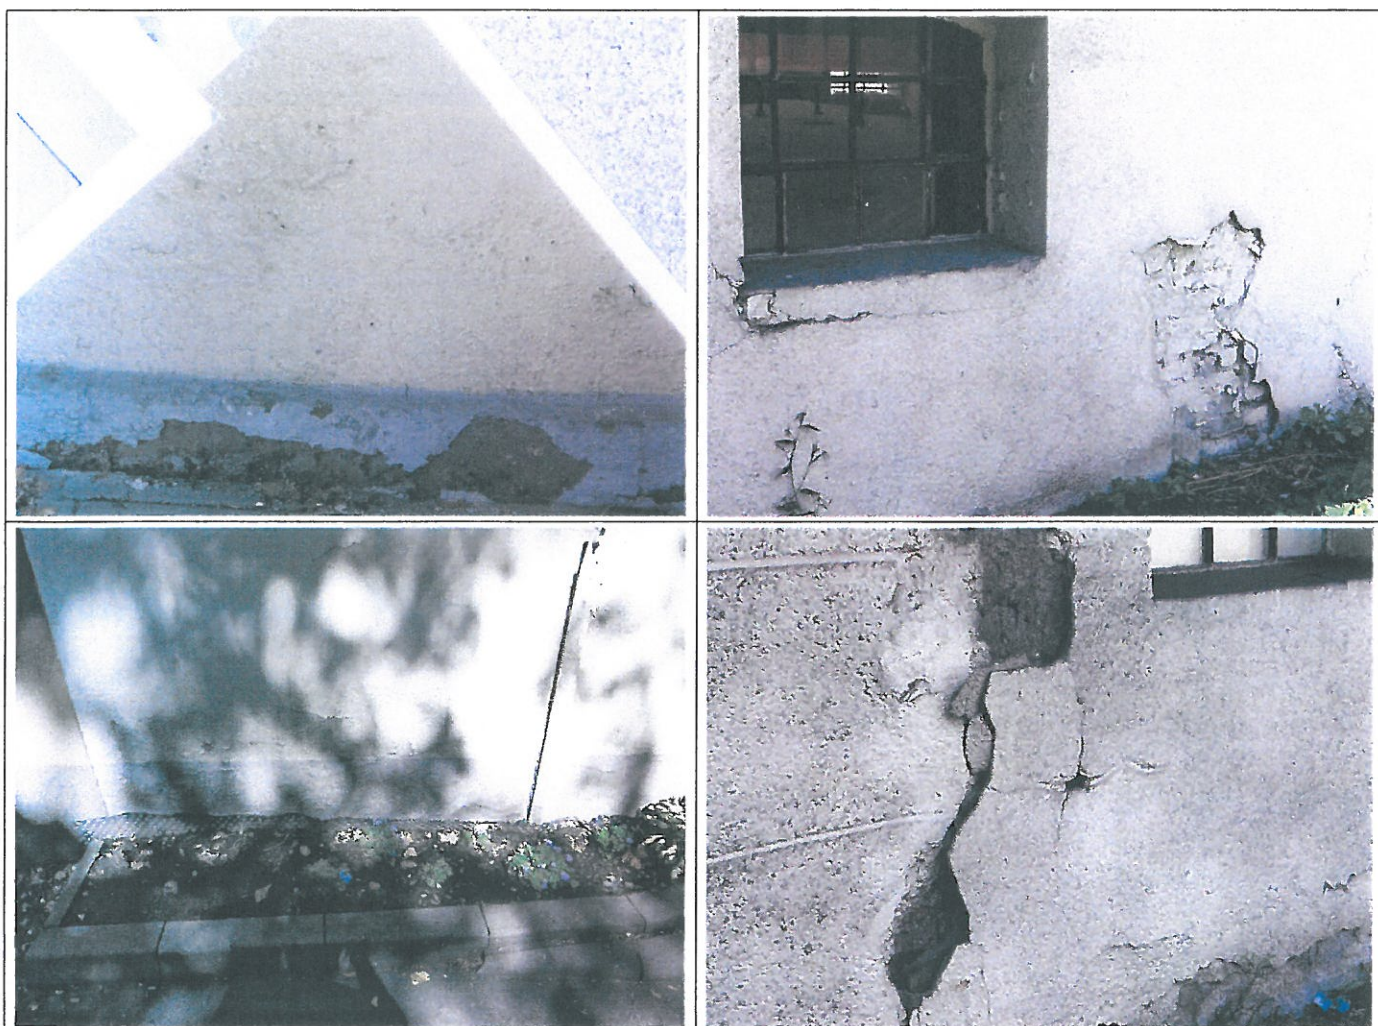
4.1. FUNDAMENTY

Cokół i fundament jest wykonany z kamienia i cegły pełnej palonej na zaprawie wapiennej. Cokół nie posiada rysy. W większości brak izolacji poziomej i pionowej – widoczne ślady po wilgoci na ścianach zewnętrznych przy fundamencie. Tylko koło sklepu na małym odcinku rabatki widoczna folia kubełkowa.

- stan techniczny więźby wymaga renowacji lub wymiany,
- pokrycie dachu wymaga oczyszczenia lub wymiany oraz ocieplenia
- wymagane wykonanie izolacji pionowej ścian
- wykonanie nowych elewacji

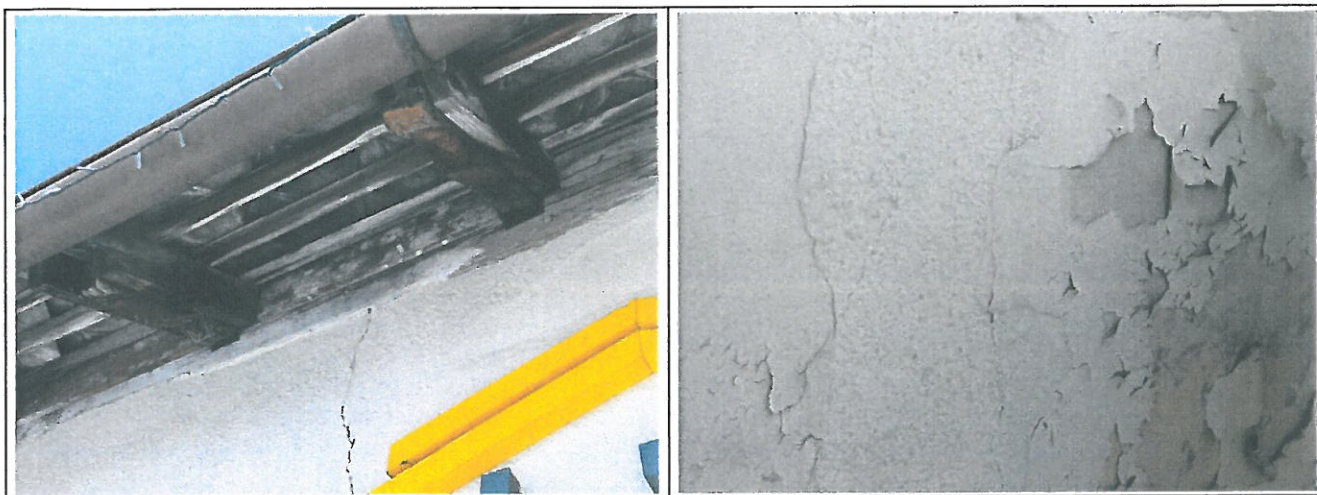
4.2. ŚCIANY NOŚNE

Ściany nośne są wykonane z cegły pełnej palonej, na zaprawie wapiennej są tynkowane obustronnie. Tynki są zniszczone, przez opady atmosferyczne, widoczne są rysy na ścianach przy okapach.

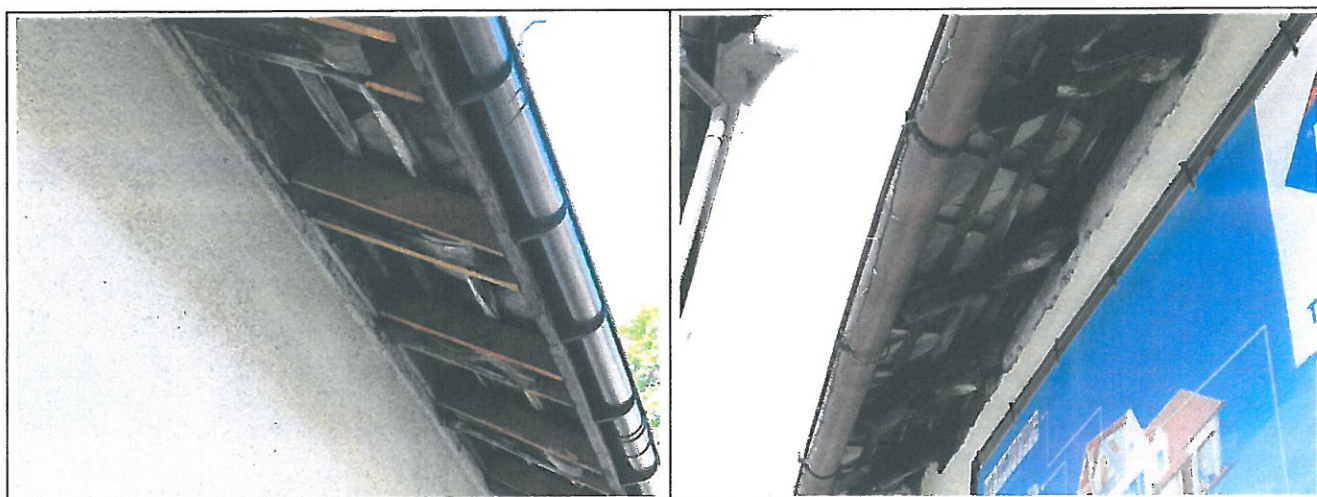
4.3. DACH - WIĘŻBA

Więżba jest krokwiowa - wieszarowa, wsparta na murlatach opartych na ścianach zewnętrznych i słupach. Krokwie są wykonane częściowo z drewna okrągłego, ciosanego nie regularne. Krokwie są na końcach okapów przegnite i uszkodzone lub wzmocnione deskami (do strony południowej).

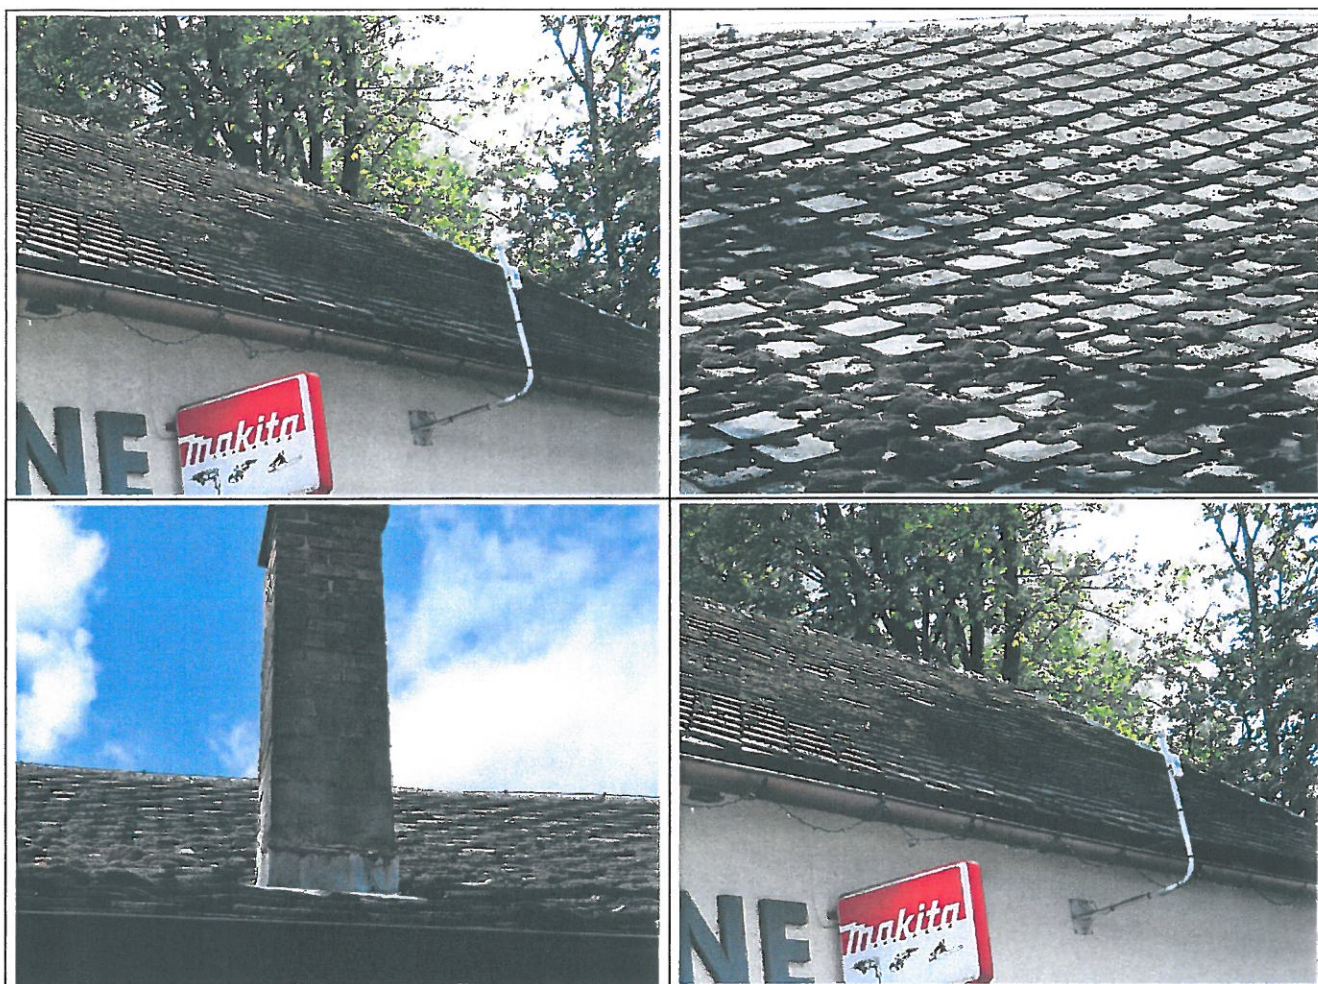
4.4. DACH – POKRYCIE, RYNNY I RURY SPUSTOWE

Pokrycie stanowi dachówka cementowa obrosnięta mchami. Obecny stan pokrycia pokazany jest na fotografii. Rynny i rury spustowe z PCV w średnim stanie.

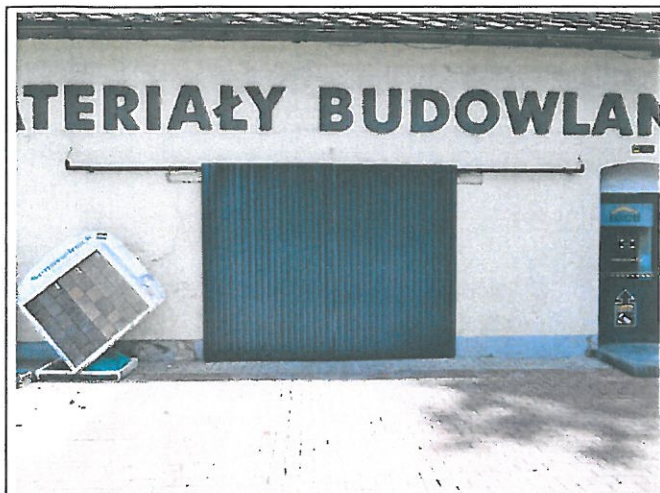
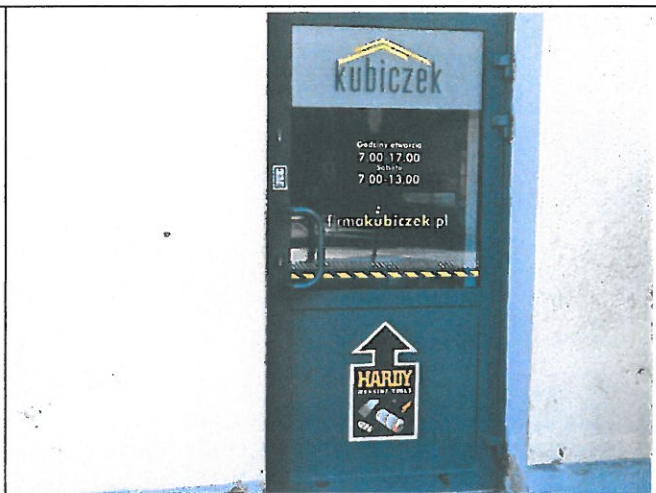
4.5. BRAMY I DRZWI ZEWNĘTRZNE

Brama stalowa, drzwi wejściowe z aluminium nowe w dobrym stanie technicznym

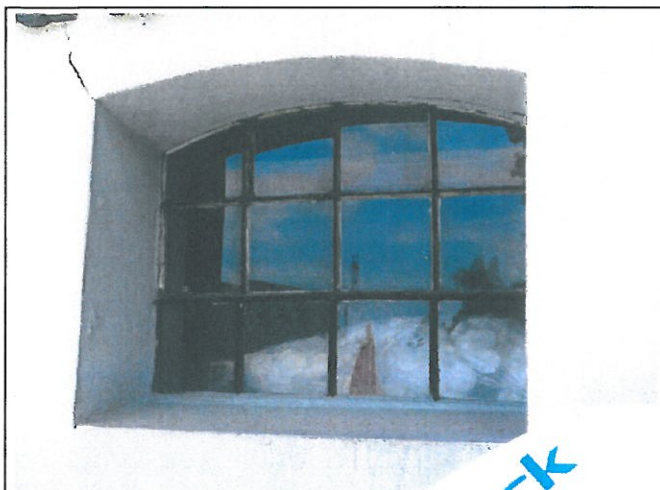
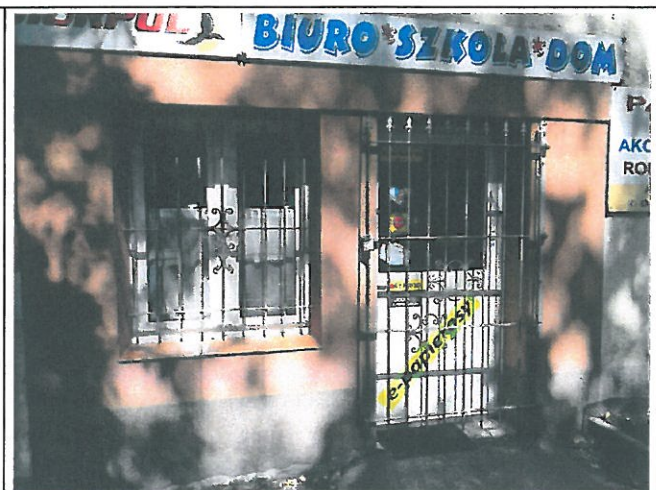
4.6. Okna

W większości stalowe pojedynczo szklone wymagają wymiany z uwagi na zużycie.

W sklepie jedno okno nowe z PCV

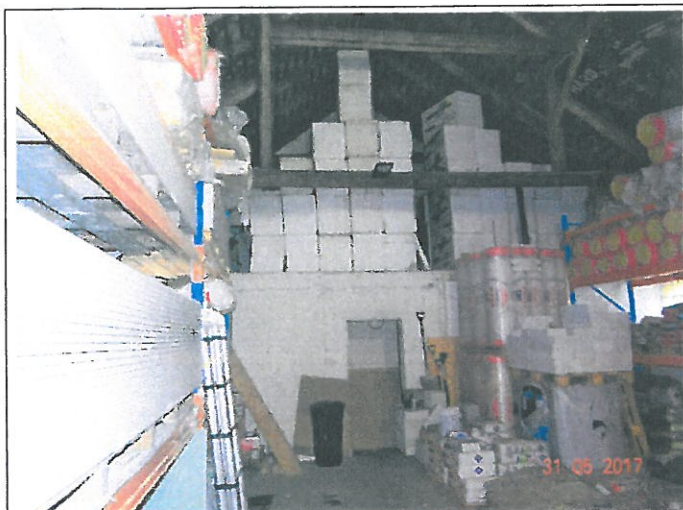
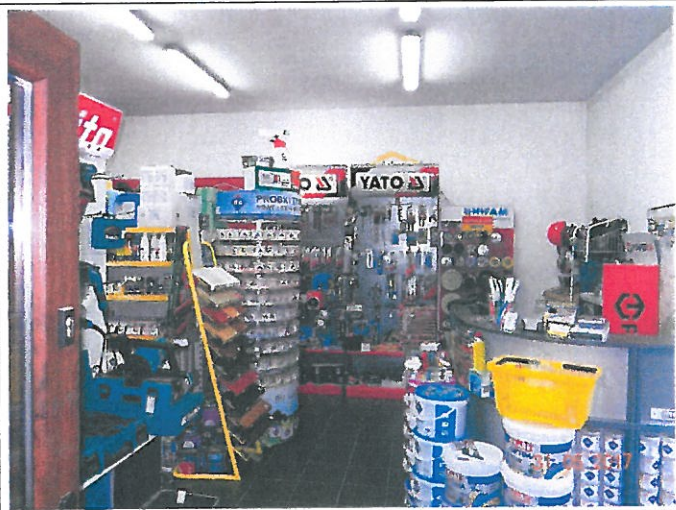
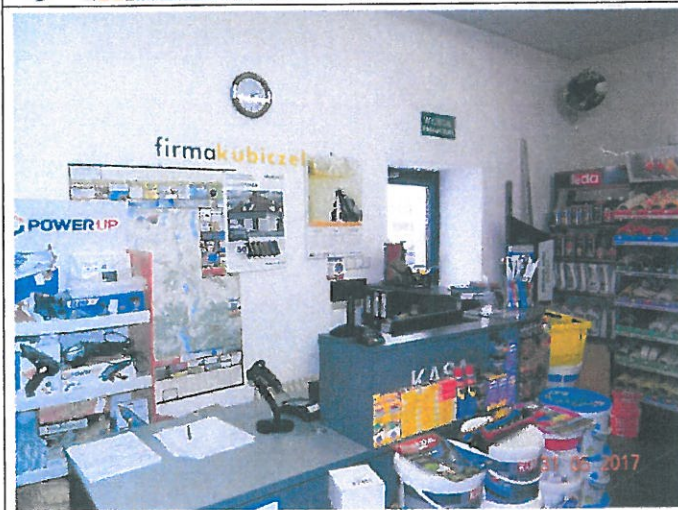
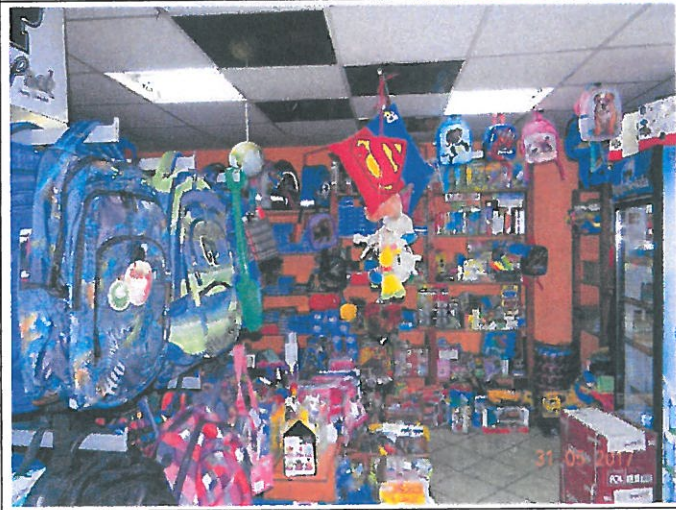
4.7. Posadzki

W części magazynowej posadzki cementowe, w części sklepowej płytki ceramiczne gresowe nowe
